LIMA

The Historic Center. Analysis and Restoration
Centro Histórico. Conocimiento y restauración
Centro storico. Conoscenza e restauro

edited by / a cargo de / a cura di
Giancarlo Palmerio, Angela Lombardi, Patrizia Montuori

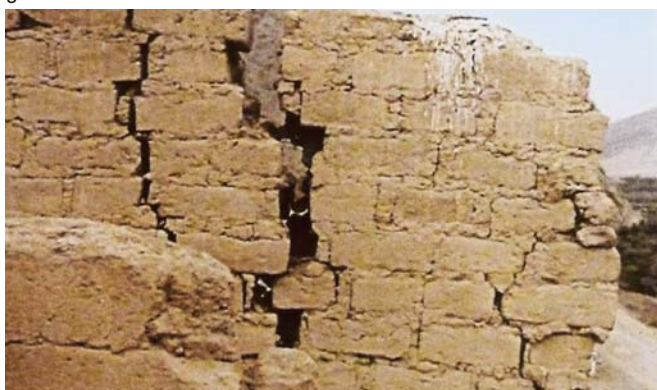
Fig. 4. Fractures resulting from seismic in-plane forces. The fractures have a diagonal damage pattern due to shear stresses and buckling and are located at the opening's corners, where the structure is discontinuous with consequent lower resistance.

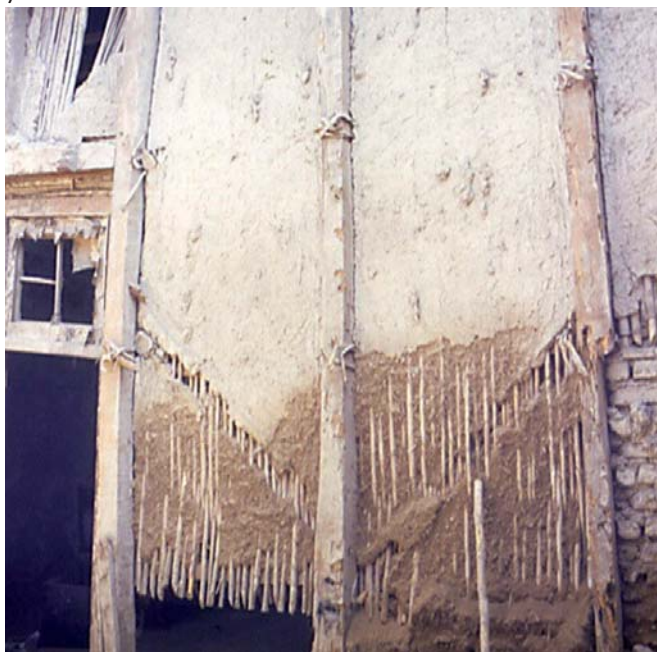
7

Fig. 7. Uncommon use of *quincha* framework in a building's ground floor, showing advanced erosion of the plaster and loss of material in the pediment. Chemical-physical features of *quincha* materials (earthen plasters, reed lattice and wood) expose them to erosion and other deterioration processes tied to the absorption of water.

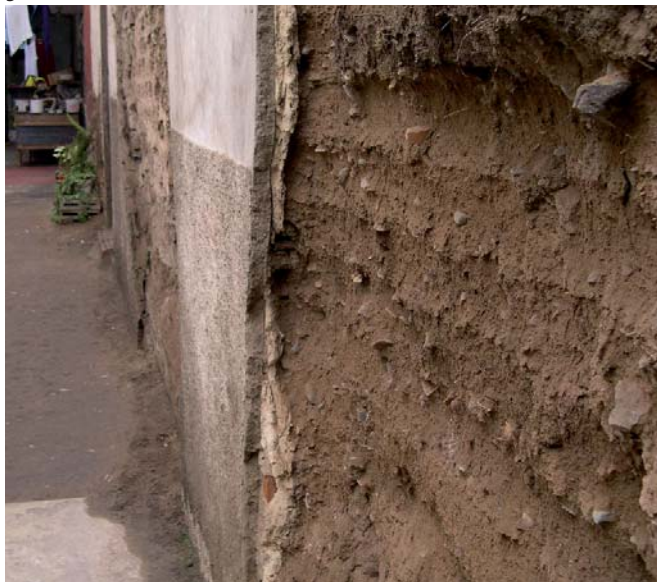
9

Fig. 9. Earthen materials are characterized by chemical and physical incompatibility with non-traditional materials as ‘waterproof’ plasters and mortars: cement plaster precludes an adequate ventilation of the wall and the evaporation of rising dampness, causing erosion and disintegration of the mud-based underlying plaster layers.

La tierra cruda se caracteriza por su incompatibilidad química y física con los materiales no tradicionales tales como morteros a base de cemento y los enlucidos ‘impermeables’: el enlucido con cemento, de hecho, impide una ventilación adecuada de la pared y la evaporación de la humedad ascendente, causando erosión y la desintegración de los estratos de tierra subyacentes.
